#### 4. 전도재해 사례

| 대한산업안전협회<br><b>K I S A</b><br>www.safety.or.kr | <b>안전교육SHEET</b><br><b>3대 다발재해 예방대책(전도)</b> | KISA-일반-28 |

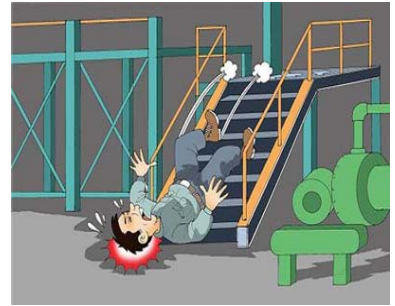
##### 가. 작업발판 오일에 의한 전도

2005년 10월 경기도 안산시 소재 동(銅)파이프 인발작업장에서 직선 인발기 측면 작업발판(높이 114cm)위에서 크레인으로 인양된 동파이프를 외국인근로자가 쇠지렛대(길이 1cm)를 사용해 작업위치로 옮겨주는 인발준비 작업을 하던 중 작업발판 바닥과 계단에 작동유 등 기름으로 인해 미끄러운 상태에서 몸의 균형을 잃고 미끄러져 난간이 없는 계단방향으로 전도되어 머리를 다쳐서 사망한 재해이다.

작업장 내에서는 이동통로를 포함한 작업발판의 바닥 및 계단 등지에 오일, 물기를 제거하거나 ‘미끄럼 주의’ 등의 안전표지판을 설치해 미끄럼방지 조치를 취해야 한다. 안전난간의 경우 작업발판 주위의 상부난간대 높이를 90~120cm이하로 설치해 추락재해를 예방해야 한다. 또한 추락 및 전도시 발생할 수 있는 근로자의 머리손상을 예방할 수 있게 안전모를 올바르게 착용하고 작업을 실시해야 한다.

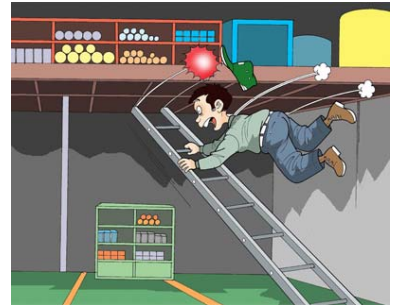
##### 나. 이동식 사다리 작업 중 전도

2006년 인천광역시 소재 원동기 제조 작업장에서 근로자가 자재보관 창고에서 지방 출장시 필요한 자재 및 공구 등을 준비하기 위해 알루미늄 재질의 이동식 사다리를 이용, 2층에 올라 자재현황을 확인하던 중 몸의 균형을 잃고 사다리와 함께 전도되어 추락·사망한 재해이다.

이동식 사다리를 조립·설치할 때에는 바닥면에 미끄럼방지용 고정쇠 등을 설치하는 등 미끄러지거나 넘어지는 것을 방지하기 위한 필요한 조치를 해야 한다. 2m 이상의 고소작업 때에는 안전모 등의 보호구를 착용한 후 작업을 실시하도록 안전교육 및 관리를 철저히 해야 하며, 2층 창고 전용계단을 설치·사용토록 한다. 또한 2층에 안전난간을 설치해 근로자 부주의로 인한 추락과 자재 및 부품 등의 낙하를 예방토록 한다.

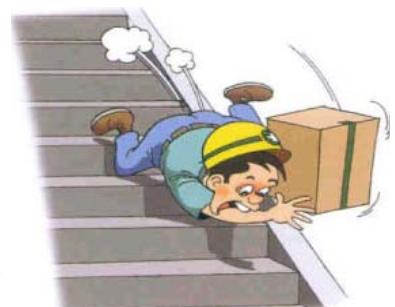
##### 다. 계단으로 물건을 작업 중 전도

2005년 부산광역시 소재 물류창고 작업장에서 근로자는 계단을 이용하여 해당물건을 지하 1층으로 옮기는 작업을 하던 중 발을 헛디뎌서 계단에서 전도되어 전치 8주 부상을 입은 재해이다.

계단을 이용하여 물건을 옮길 때에는 단독 작업보단 2인 1조로 작업을 실시하고, 계단 끝부분에 미끄럼을 방지하는 테이프 부착 및 최소 75Lux 이상의 조도를 유지하여 재해를 예방토록 한다.
